# Creep Life Assessment of the IN738LC Superalloy in V94.2 Gas Turbine First Row Blade

The aim of this research was to calculate and estimate the creep life of the V94.2 gas turbine first row blade made of low carbon Inconel 738 superalloy using non-destructive, destructive, and computational methods. The evaluations performed include metallographic and microstructural examinations using field emission scanning electron microscopy (FESEM) and mechanical properties tests. An initial inspection was performed on the blade using non-destructive tests including visual inspection and liquid penetrant followed by comparing the microstructure of the root, leading edge, and trailing edge. The mechanical properties of the blade, including ambient temperature tensile test, high temperature tensile test, hardness, and stress-rupture of the middle part of the blade and the root, were compared with the minimum properties allowed for service. The blade life was assessed using the Larson-Miller parameter and the creep residual life fraction relationship. The results revealed that the blade root has maintained its initial structure compared to the leading and trailing edges due to the low operatin

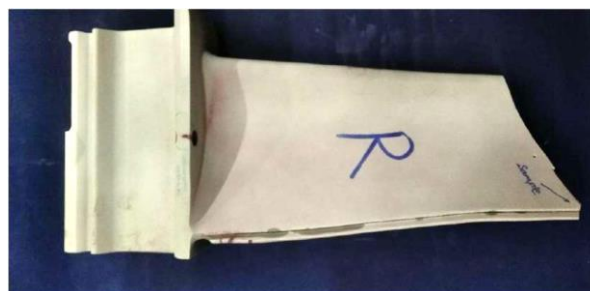
تصاویر ظاهری از پره متحرک ردیف اول دریافت شده جهت بررسی و تخمین عمر باقی‌مانده در شکل ۱ مشاهده می‌گردد. همان طور که ملاحظه می‌شود، آثار تخریب گسترده سطحی در اثر کارکرد قطعه در شرایط سرویس مشاهده نمی‌گردد. صرفاً در لبه فرار سمت مکش ایرفویل پره در نزدیکی پلتفرم، آثار دفرمگی و ترک‌خوردگی مشاهده می‌شود که می‌بایست در فرایند بازسازی مورد توجه قرار گیرد.

شکل ۱- تصاویر ظاهری از پره متحرک ردیف اول از جنس IN738LC در توربین گازی کلاس E مدل زمینس (V94.2 SGT5-2000E).

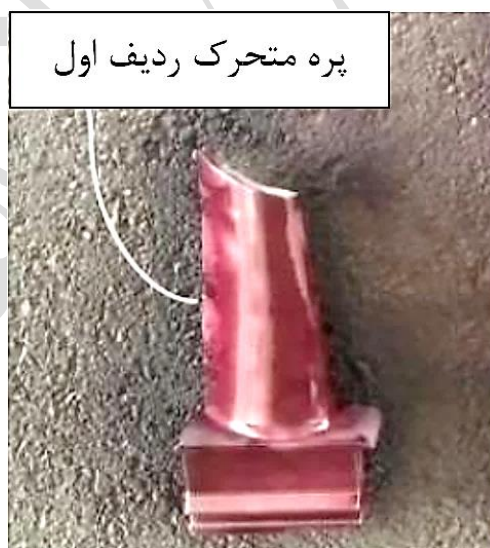
جهت بررسی عیوب سطحی آزمون مایع نافذ بر روی پره متحرک ردیف اول انجام شد که نتیجه آن در شکل ۲ مشاهده می‌گردد. ابتدا اسپری نفوذ روی نمونه افشان شد. پس از گذشت ۱۵ دقیقه مایع قرمز به‌وسیله اسپری تمیزکننده تمیز و پس از خشک شدن بلافاصله اسپری آشکارساز روی قطعه افشان گردید. نتایج حاصل حاکی از عدم وجود عیوب سطحی ناشی از ترک یا تخلخل در سرتاسر سطوح خارجی پره مورد آزمایش (به غیر از عیب اشاره شده در بازرسی چشمی) بود.

شکل ۲- نتایج آزمون مایع نافذ بر روی پره متحرک ردیف اول از جنس IN738LC در توربین گازی کلاس E مدل زمینس V94.2
