## Geomorphological Quality Assessment of the Nirchai River in Ardabil Province Using the MQI Method

## ارزیابی کیفیت ژئومورفولوژیکی رودخانه نیرچای استان اردبیل با استفاده از روش MQI

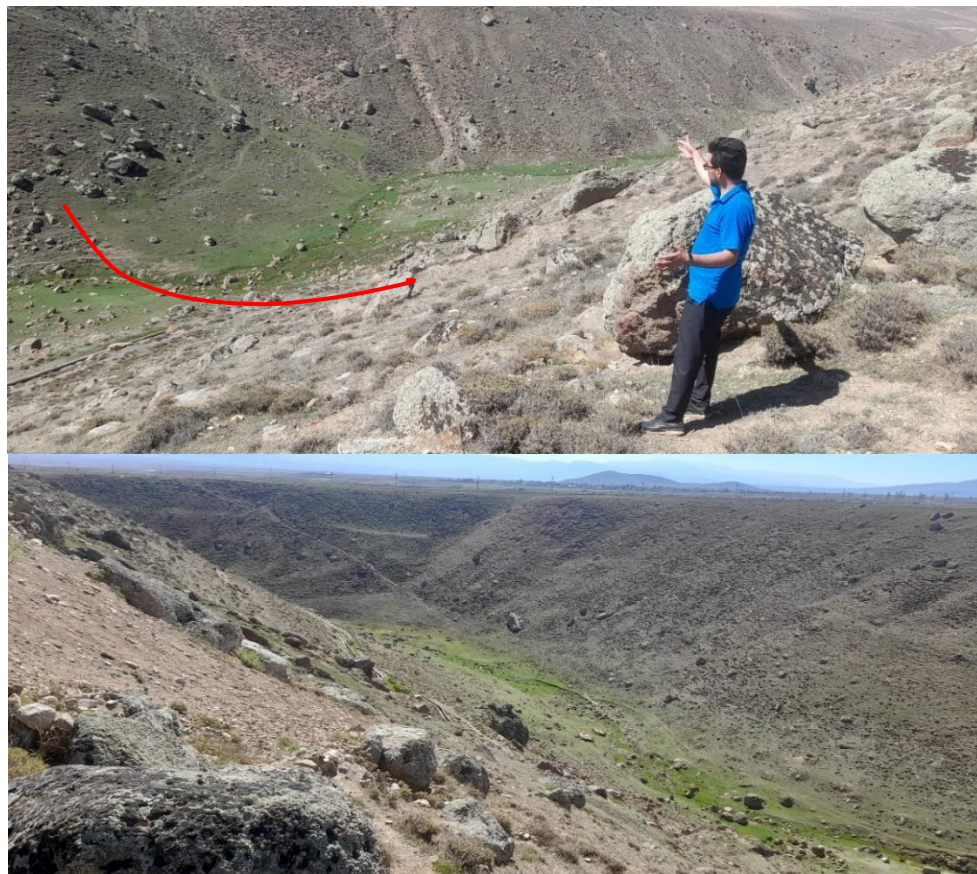
بازه دوم رودخانه نیرچای، به‌عنوان یک قطعه طولی به طول ۴ کیلومتر، دارای یک تطابق بسیار پویا است که دامنه تغییرات آن از ۲ متر تا ۱۲ متر را در بر می‌گیرد. این تنوع عرضی، نشان‌دهنده توزیع نابرابر تنش برشی در بستر رودخانه است. اصلی‌ترین عامل کنترل‌کننده دینامیک این بازه، رسیدن به سطح پایه هیدرولوژیکی است که منجر به کاهش شدید و تدریجی شیب پروفیل طولی شده است. این کاهش شیب، به‌طور مستقیم ظرفیت حمل رسوب را کاهش داده و نیروی محرکه اصلی برای رسوب‌گذاری درشت‌دانه در دشت‌های آبرفتی حاشیه‌ای می‌شود. بر اساس مطالعات میدانی، مداخلات انسانی در این بازه کمتر از سایر بازه‌ها بوده است. به عبارتی نتایج حاصله از شاخص کیفیت ژئومورفیک نشان می‌دهد که هرچقدر مداخلات انسانی و تغییرات انسانی کمتر باشد به همان میزان رودخانه دارای پایداری بهتری خواهد بود و این امر در این بازه نسبت به سایر بازه‌ها کاملاً مشهود است. بنابراین نتایج کمی حاصل از شاخص کیفیت ژئومورفیک (MQI)، یک یافته کلیدی را آشکار می‌سازد: ضریب پایداری ۰/۸۵ که رودخانه را در رده خیلی خوب قرار می‌دهد (جداول ۳ و ۴).

شکل ۵- تصاویر بازدیدهای میدانی بازه ۲ رودخانه نیرچای در استان اردبیل

Fig.5. Field visit photographs of reach 2 of the Nirchay River in Ardabil Province.

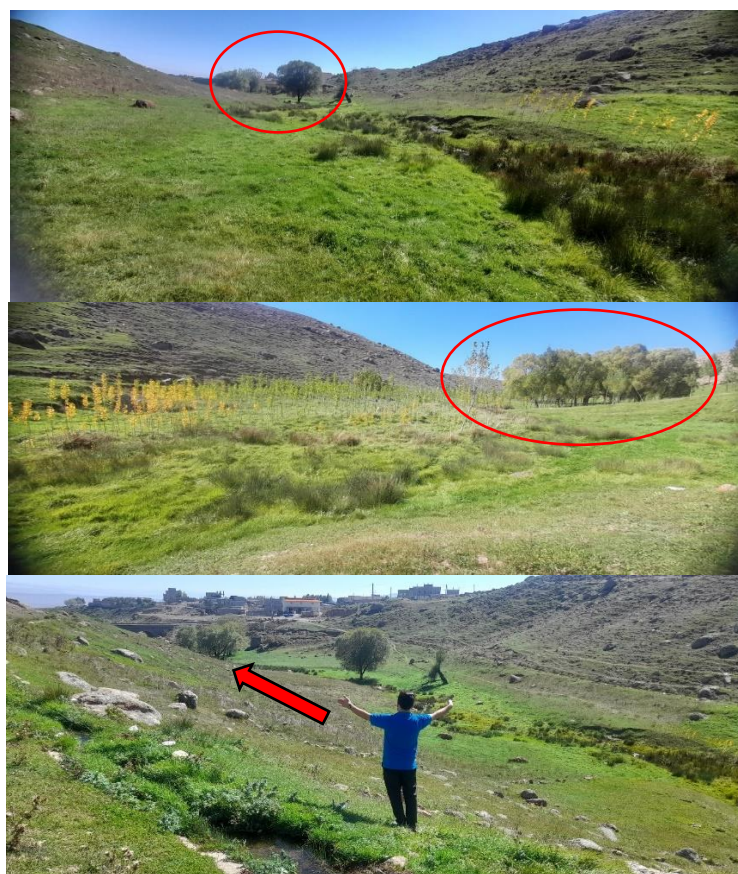
بر اساس نتایج به دست آمده و بازدیدهای میدانی، بازه سوم رودخانه نیرچای، طولی معادل ۴ کیلومتر را شامل می شود و عرض کانال نیز در این بازه تغییرپذیری بالایی را نشان می دهد و از حداقل ۲ متر تا حداکثر ۸ متر متغیر است؛ این نوسان در عرض کانال، نشان دهنده پاسخ های متفاوتی به شرایط هیدرولوژیکی و لیتولوژیکی محلی است. بررسی الگوی پلتفرم کانال، همان طور که در شکل ۶ مستند شده است، نشان دهنده سینوزیته بالا و وجود پیچ و خم های مکرر و متعدد است. این ویژگی بیانگر یک فرآیند طبیعی انتقال انرژی است که در آن جریان رودخانه با توجه به شیب کم یا متوسط و مواد بستر قابل فرسایش، مسیر خود را به صورت جانبی توسعه داده است. از جنبه اکوژئومورفولوژیکی، وجود پوشش گیاهی حاشیه رودخانه یک امتیاز حیاتی و یک عامل تثبیت کننده بیومکانیکی مهم برای کناره ها محسوب می شود که مقاومت آن ها را در برابر تنش های برشی جریان های ثانویه افزایش می دهد؛ علاوه بر این، نتایج حاکی از اتصال مستقیم دامنه به کانال رودخانه است. این اتصال به معنای محدودیت جانبی کانال است که تبادل رسوب و انرژی بین رودخانه و دشت سیلابی را محدود می کند. هم چنین در بخش های ابتدایی بازه سوم، یک پسروری کوچک در کناره های رودخانه مشاهده می شود. باین حال، میزان دخالت های انسانی و تغییرات مصنوعی در ساختار رودخانه در این بخش نسبتاً کم ارزیابی شده است، که نشان می دهد فرآیندهای ژئومورفولوژیکی در این بخش عمدتاً تحت کنترل عوامل طبیعی قرار دارند. هم چنین نتایج محاسبات بر اساس شاخص های عملکردی و مصنوعی، که جزئیات آن ها در جداول ۳ و ۴ ارائه شده است، نشان داد که ضریب پایداری بازه سوم برابر با ۰/۵۳ است که رودخانه را در طبقه کیفیت متوسط قرار می دهد.

شکل ۶- تصاویر باز دیدهای میدانی بازه ۳ رودخانه نیرچای در استان اردبیل  
**Fig.6.** Field visit photographs of reach 3 of the Nirchay River in Ardabil Province

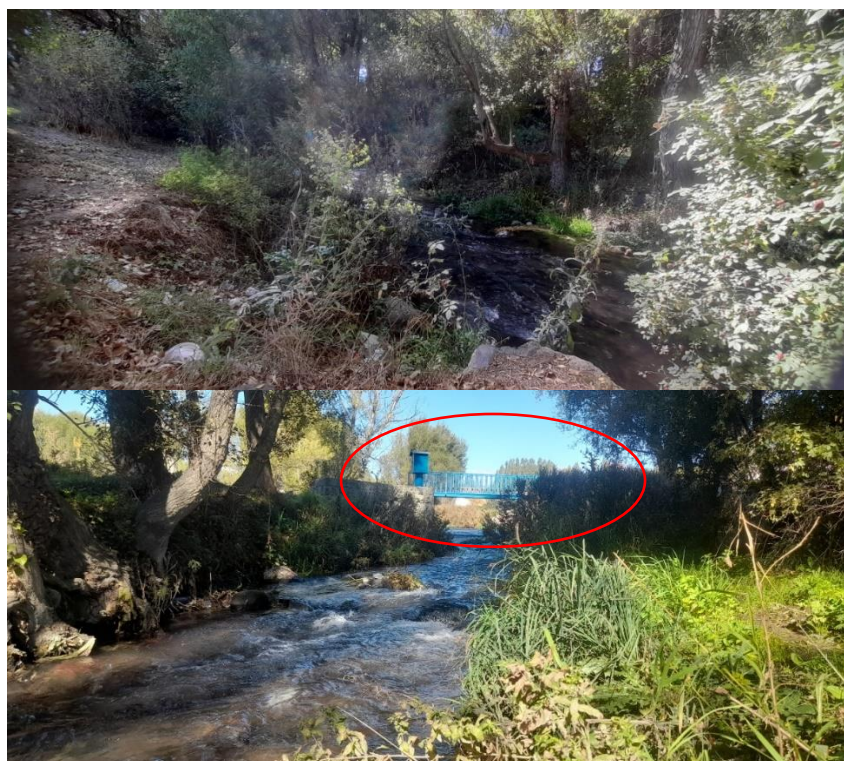
بر اساس ارزیابی‌های انجام‌شده، بازه ششم رودخانه نیرچای، با طول ۶ کیلومتر، به‌عنوان طولانی‌ترین مقطع مطالعه شده، وضعیت پایداری ژئومورفولوژیکی بسیار نامطلوبی را نشان می‌دهد؛ این بازه با نوسان عرض کانال از ۵ تا ۳۰ متر، شاهد گسترش شدید پهنای جریان است که این امر، به‌ویژه در مقاطع شهری، اغلب ناشی از کاهش توانایی جریان برای حفظ پروفیل عرضی پایدار یا گسترش سطح در زمان عبور از محدودیت‌های هندسی است. شکل ۹ به‌وضوح نشان می‌دهد که این منطقه، تحت تأثیر بیش‌ترین و متراکم‌ترین مداخلات انسانی قرار دارد؛ نقطه کانونی این اختلال، احداث پل در مرکز شهر نیر است که عملکرد رودخانه را به‌طور اساسی تغییر داده است. این دست‌کاری ساختاری منجر به فرآیندهای ژئومورفولوژیکی نامطلوبی شده است، از جمله تولید نقطه‌ای رسوب و انحراف مسیر جریان، که هر دو نشان‌دهنده گسیختگی در تعادل دینامیکی سیستم است. این سطح از اختلال، مستقیماً با شاخص کمی پایداری بازتاب یافته است؛ هم‌چنین ضریب شاخص کیفیت ژئومورفیک در بازه ۶ برابر با ۰/۴۳ است که آن را به‌طور قطع در طبقه ضعیف قرار می‌دهد و این کمترین امتیاز ثبت‌شده در میان تمام بازه‌ها می‌باشد. این سطح پایین نشان می‌دهد که مداخلات مهندسی و ساخت‌وساز، که بر انتقال رسوب و سرعت جریان تأثیر می‌گذارند، مهم‌ترین عامل کاهش پایداری رودخانه در محیط‌های شهری هستند؛ این سیستم در حال حاضر از وضعیت تعادل خارج شده و به‌شدت مستعد فرسایش‌های فاجعه‌بار موضعی و تغییر شکل‌های نامطلوب در پاسخ به هرگونه تغییر ورودی هیدرولوژیکی یا رسوبی است.

شکل ۹- تصاویر بازدیدهای میدانی از بازه ۶ رودخانه نیرچای در استان اردبیل  
Fig.9. Field visit photographs of reach 6 of the Nirchay River in Ardabil Province

«ضعیف» و «خیلی ضعیف» قرار گیرند و تنها دو بازه که مسیر طبیعی تری داشتند، موفق به کسب امتیاز «متوسط» شده‌اند. در نتیجه برای مدیریت پایدار رودخانه نیرچای، لازم است مدیران منابع آب و توسعه شهری مداخلات خود را در بازه‌های ۱ و ۶ رودخانه نیرچای متوقف کنند و تمام منابع را به پروژه‌های مهندسی بیولوژیکی هدفمند برای تثبیت رسوب و احیای ظرفیت خودتنظیمی در این بخش‌های بحرانی اختصاص دهند. اقدام عملیاتی باید شامل توقف هرگونه ساخت‌وساز جدید در حریم رودخانه و آغاز فاز اول پروژه‌های مهندسی بیولوژیکی برای تثبیت دیواره‌ها در این دو بازه باشد.
